# FOTOGRAMMETRIA TERRESTRE E TECNOLOGIA TABLET IN SCENARI POST SISMA: IL CASO STUDIO DELLA CHIESA DI SANT'AGOSTINO IN AMATRICE.

## TERRESTRIAL PHOTOGRAMMETRY AND TABLET TECHNOLOGY IN POST-EARTHQUAKE SCENARIO: CASE STUDY OF SANT'AGOSTINO CHURCH IN AMATRICE.

Vincenzo Di Pietra<sup>a</sup>

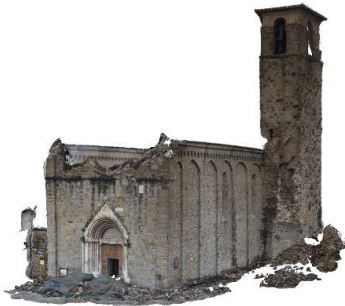
Figura 3. Modello tridimensionale texturizzato della Chiesa di Sant'Agostino ad Amatrice ottenuto con le immagini acquisite da fotocamera DSLR.

Al fine di validare i risultati ottenuti dal processo fotogrammetrico applicato alle immagini acquisite in maniera rapida dai due tablet in oggetto, le nuvole di punti sono state comparate con la nuvola 3D di riferimento, ottenuta dalle immagini acquisite con una DSLR camera, la Canon EOS 5D Mark II. Per la generazione di tale modello di riferimento, 188 frames sono stati acquisiti e sono stati processati al fine di ottenere un modello completo della chiesa. Anche in questo caso il modello è stato ottenuto con il software Agisoft Photoscan. Quattordici punti naturali in facciata sono stati misurati con una stazione totale e sono stati considerati come control points per la valutazione del processo fotogrammetrico, ottenendo uno scarto quadratico medio assoluto di circa 1,5 cm sui punti di appoggio (Control Points) e di circa 5 cm su punti di controllo (Check Points). Il modello risultante è composto da circa 14 milioni di punti (Fig. 3). L'intera campagna di rilievo è stata effettuata nel più rapido tempo possibile (circa 30 minuti) tenendo sempre a mente la pericolosità del sito, classificato come zona rossa.

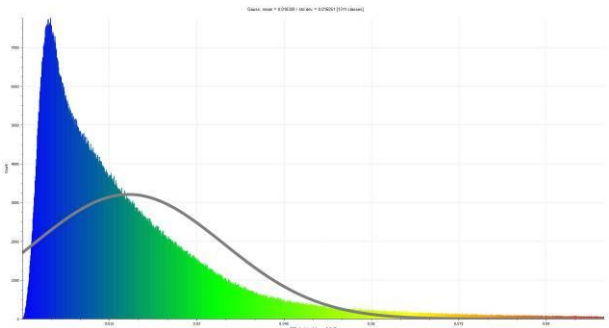
Figura 6. Distribuzione statistica della distanza assoluta C2C tra nuvola di punti iPad mini 4 e nuvola di punti di riferimento Canon EOS 5D Mark II.

In Tabella 4. sono riportati i valori statistici ottenuti dall'analisi. Le figure 5-7 riportano la mappa in scala di colore delle distanze sulla facciata selezionata per i due sensori testati e viceversa le figure 6-8 mostrano i corrispettivi istogrammi e distribuzioni statistiche. Per entrambe le nuvole di punti si osserva che la media è di circa 2 cm e lo scarto quadratico medio è di circa 1,5 cm. Il modello tridimensionale ottenuto dall'Xperia Z2 presenta valori statistici migliori nell'ordine di pochi millimetri.

Graficamente è possibile osservare le zone di facciata che presentano maggiori differenze dal punto di vista della distanza assoluta calcolata con l'algoritmo C2C. È evidente come, per entrambe le nuvole di punti, la parte sud-est della facciata presenti maggiori differenze rispetto alla nuvola di riferimento, nell'ordine di 3-5 cm. Interessante, invece, notare che l'errore di modellazione si distribuisce maggiormente nella parte nord-ovest della nuvola iPad mini 4, mentre per la nuvola Sony Xperia Z2 tale errore non si riscontra. I risultati ottenuti sono sintetizzati in Tabella 5, dove si può osservare che per l'iPad mini 4 circa l'83% dei punti si discosta dal modello di riferimento di meno di 3 cm. Per l'Xperia Z2, nella stessa distanza sono contenuti il 90% dei punti.

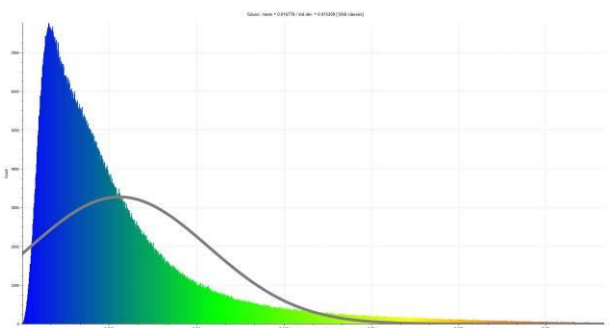
Figura 8. Distribuzione statistica della distanza assoluta C2C tra nuvola di punti iPad mini 4 e nuvola di punti di riferimento Canon EOS 5D Mark II.

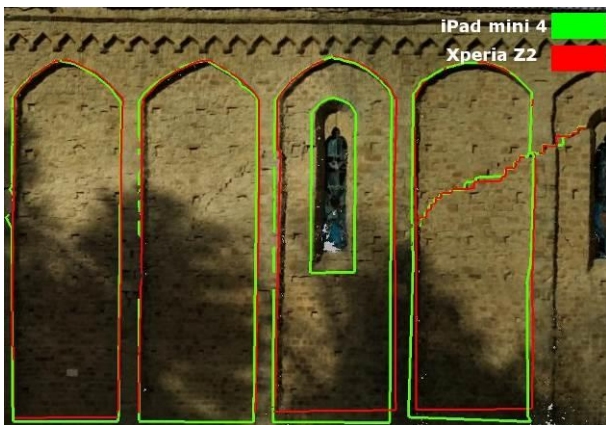
Figura 10. Estrazione di elementi architettonici dalle ortoimmagini di facciata ottenute dal processo fotogrammetrico.

Un'altra analisi effettuata allo scopo di valutare il livello di dettaglio e l'utilità dei modelli tridimensionali ottenuti dalla tecnologia tablet è la valutazione qualitativa delle ortoimmagini ottenute dal processo fotogrammetrico. Come affermato precedentemente, gran parte delle operazioni di accertamento dei danni strutturali agli edifici causati dai terremoti è ancora basata su una valutazione visiva, e le immagini digitali generate a conclusione del processo fotogrammetrico risultano particolarmente efficaci in termini di qualità del dato RGB. Il vantaggio, in questo caso, rispetto ad una semplice immagine acquisita con sensore CMOS del tablet, è la possibilità di avere una omografia completa dell'oggetto su cui effettuare misure metriche di elementi di interesse nella stabilità strutturale dell'edificio. La Figura 9 (a e b), riporta le ortoimmagini della facciata sud-est della Chiesa di Sant'Agostino ottenute con i due tablet e le immagini (c e d) mostrano un particolare su una porzione di facciata danneggiata dalle scosse sismiche. Si è inoltre tentato di ricalcare, sulle omografie generate, alcuni elementi architettonici e particolari strutturali per comparare le differenze tra i due dati finali e per dimostrare la possibilità di estrarre dati metrici in formati utili per i tecnici interessati (Fig. 10).
